27 de julho de 2021.

Comunicado a todos os nossos Clientes.

Reparo gratuito do aro com funcionamento incorreto do Relógio ORIENT STAR Diver.

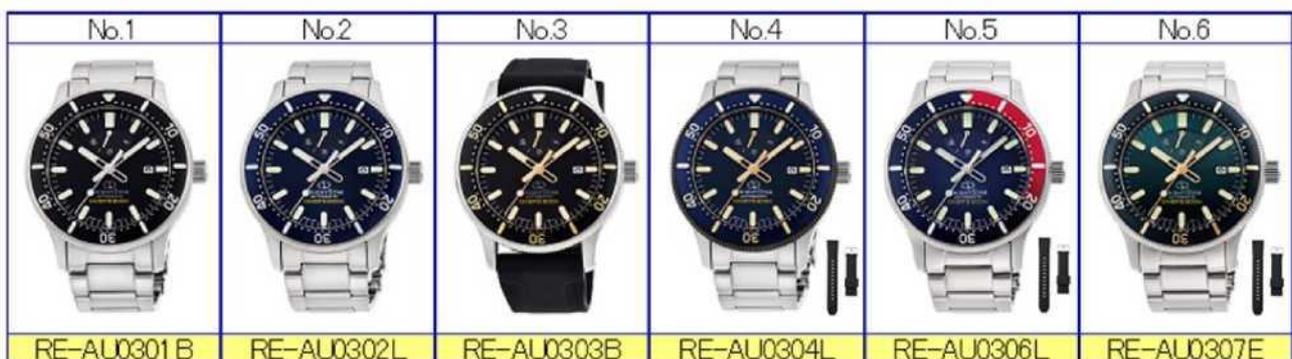
Referências:

Lamentamos ter que informar sobre um defeito no funcionamento do **aro rotativo unidirecional** em nossos relógios ORIENT STAR Diver, referências RE-AU0301B, RE-AU0302L, RE-AU0303B, RE-AU0304L, RE-AU0306L e RE-AU0307E. O aro rotativo unidirecional é um recurso que pode ser utilizado pelo usuário que deseja medir o tempo para determinadas atividades como (esportes ou mergulho). O aro do Diver deve girar apenas no sentido anti-horário, porém em alguns relógios deste modelo descobrimos que o aro pode girar nos dois sentidos. O resultado pode ser a medição incorreta do tempo. Embora esses tipos de relógios de mergulho, incluindo o aro, não funcionem como equipamento de segurança para o mergulhador, gostaríamos de alertar os nossos clientes para que não utilizem o aro para medir o tempo, especialmente ao mergulhar.

A falha no funcionamento do aro se manifestou apenas em alguns relógios deste modelo e constatamos que até à presente data, não recebemos nenhuma reclamação por parte de usuários finais bem como nenhum incidente foi comunicado. No entanto, caso você possua um destes relógios de mergulho, oferecemos nosso reparo gratuito para o seu produto independente do prazo de validade da garantia.

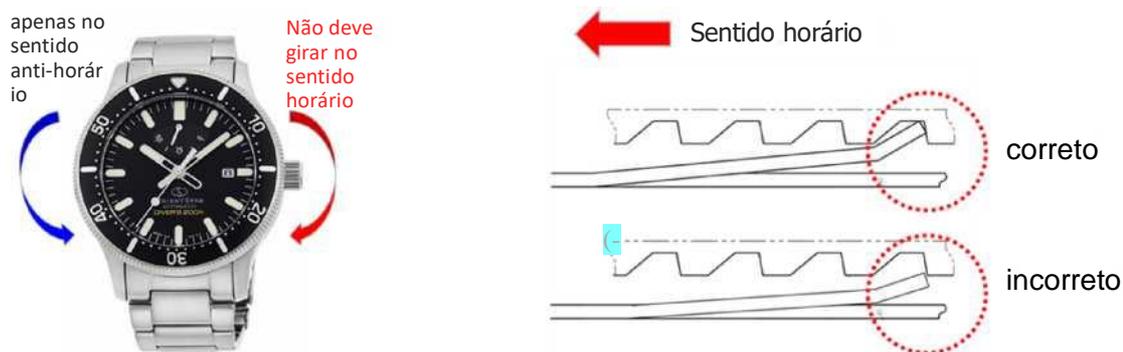
1. Fenômeno e Causa

*Fenômeno: O aro pode girar no sentido horário (em circunstâncias normais, o aro só deve girar no sentido anti-horário).

*Causa: A posição da mola atrás do aro está incorreta.

*Mesmo que este fenômeno não esteja aparente no momento, pode ocorrer mais tarde.

Um defeito no aro pode causar a medição incorreta do tempo.

Se Você Consumidor ou Lojista possui um desses produtos entre em contato conosco via Assistência Técnica São Paulo – 011 3049.7077 ou via SAC@orientnet.com.br.
